Dokumentation

Stammdaten zum Baum:

- Baumnummer: 18
- Jahr der Veredelung: 2016 (geschätzt)
- Art: Apfelbaum, 1/4-Stamm
- Sorte: James Grieve
- Unterlage: -
- Pflanzung, Umpflanzungen: 09/22, 10/23

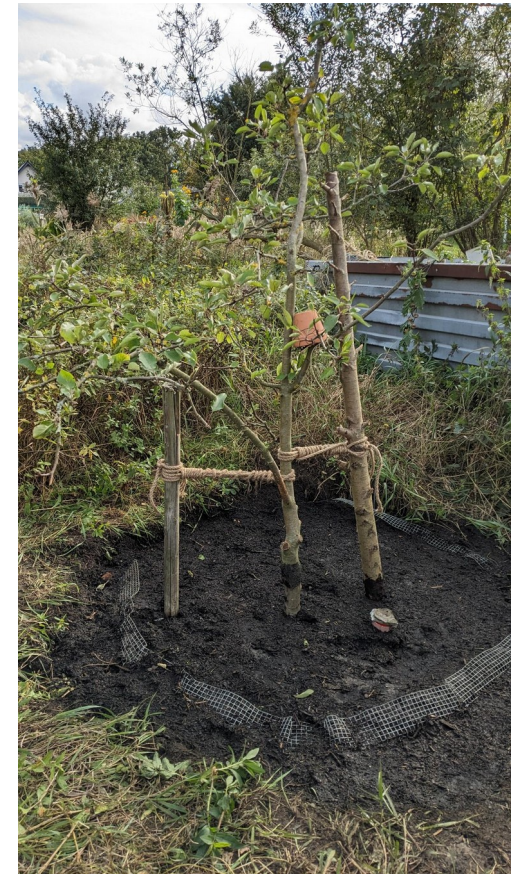
Baumansprache: OBS-Kurs	Datum: 19.11.2022 Baualter: 6 Jahre	Witterungsverhältnisse: Schnee, Frost
Merkmal	Beschreibung	Maßnahme
1. Baumumfeld	Zu dicht zwischen Bäume Nr. 2 und 3 gepflanzt	Umpflanzung Herbst 2023, 2. Reihe

2. Fester Stand (Standfestigkeit)	Nicht gegeben	Pfahlanbindung sicherstellen
3. Schiefstand (Standfestigkeit)	nein	
4. Pilzbefall (Standfestigkeit)	nein

5. Höhlungen (Standfestigkeit)	nein	
6. Wunden (Bruchsicherheit)	nein	
7. Höhlungen (Bruchsicherheit)		
8. Gebrochene Äste (Bruchsicherheit)		
9. Aststatik (Leitäste)	Konkurrenzäste, reibende Äste	Leitäste erziehen und kürzen

14. Verhältnis von Kurz- zu Langtrieben		
15. Fruchtbehang (Vitalität)	Mumien	Mumien entfernen
16. Schadorganismen (Vitalität)		
17. Blattzustand (Vitalität)

18. Wundverheilung (Vitalität)		
19. Astdichte, Zugänglichkeit (Nutzbarkeit)		
20. Lage der Ertragszone (Nutzbarkeit)		
21. Kronenvolumen(Nutzbarkeit)	Nicht kompakt

- Weißanstrich Herbst 2023, Obstbaumschnitt Herbst 2024, Anbindung prüfen
